## Francisco Sarmiento visita Eixo Leste e conclui: situação é pior do que lhe relataram

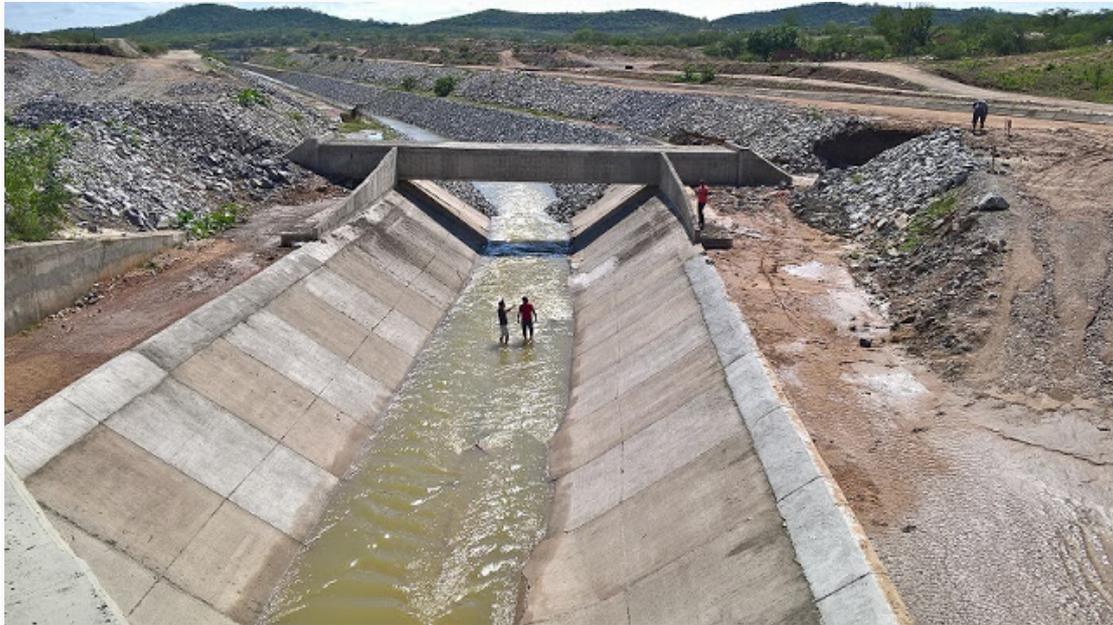
Canal do Eixo Leste com entulhos ainda não removidos das bordas (Foto: Francisco Sarmiento)

Há vários trechos com placas de revestimentos rompidas, inacabadas, em estado verdadeiramente precário. Mas isso não é o mais grave. Nenhum desses canais no trecho visitado (da EBV-5 até o deságue em Monteiro) apresenta qualquer sistema de drenagem executado. O sistema de drenagem se presta principalmente a evitar que, com as chuvas, a terra desça com a água e provoque assoreamento no canal ou eroda seus aterros e demais partes exposta. Além disso, falta executar praticamente toda a proteção de rochas ao longo dos trechos em aterro. Ou seja, a precária situação de vulnerabilidade à erosão possível de advir, caso chova (verificada nos aterros existentes logo após as EB's, conforme acima mencionado), se estende também ao longo das dezenas de quilômetros de canais até o deságue em Monteiro.

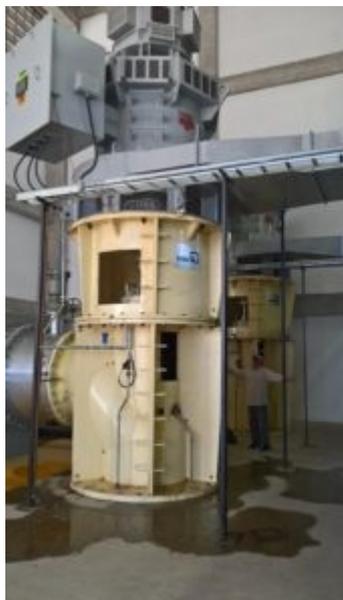
*Na EBV-5, das quatro bombas prevista foram instaladas duas. Ambas estavam desligadas. Indaguei ao funcionário a razão e a resposta foi risível: “O operador tirou folga”. A obra física (obra civil) da estação de bombeamento está realmente concluída. Essa EB eleva a água para um aterro com mais de 30 m de altura localizado logo atrás do prédio da estação. No topo desse aterro são visíveis vários afundamentos que demandarão recuperação. Os taludes do aterro não estão protegidos, pois falta executar a camada de rochas que evita*

que a própria chuva provoque erosão naquele corpo de terra. Na situação em que se encontra atualmente, deve-se realmente rezar para que não chova (isso é um dilema) pois mesmo uma chuva de intensidade mediana poderá levar a sérios danos.

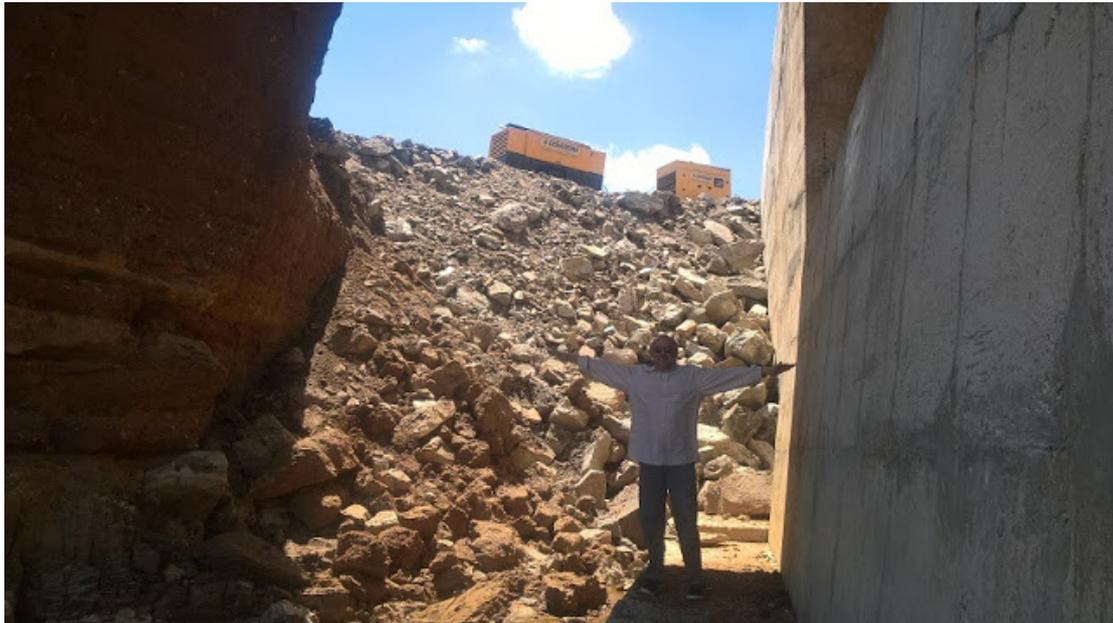
Conforme divulgado na imprensa, a barragem existente entre a EBV-5 e a EBV-6 (barragem Barreiro) se rompeu poucos dias antes da inauguração promovida pelo Presidente Temer. Os estragos continuam lá e não serão concertados rapidamente. Certamente levará tempo, pois o cenário não permite dizer se a erosão destruiu o maciço de terra a partir da

fundação ou a partir da interface com o muro de concreto que separa o maciço de terra da parte onde se inicia o sangradouro.

#### Sarmento mostra buraco na parede da barragem (Foto: Francisco Sarmento)

*A própria investigação não será tão rápida e, até que se saiba o que aconteceu, não se poderá prever quando a barragem poderá receber água para que o Eixo Leste opere normalmente. Atualmente, o nível de água dessa barragem é ditado pela cota em que a ruptura da parede ocorreu e essa cota é tão baixa que estão executando escavações com explosivos na margem do lago para que haja profundidade suficiente para que as bombas flutuantes possam continuar funcionando.*

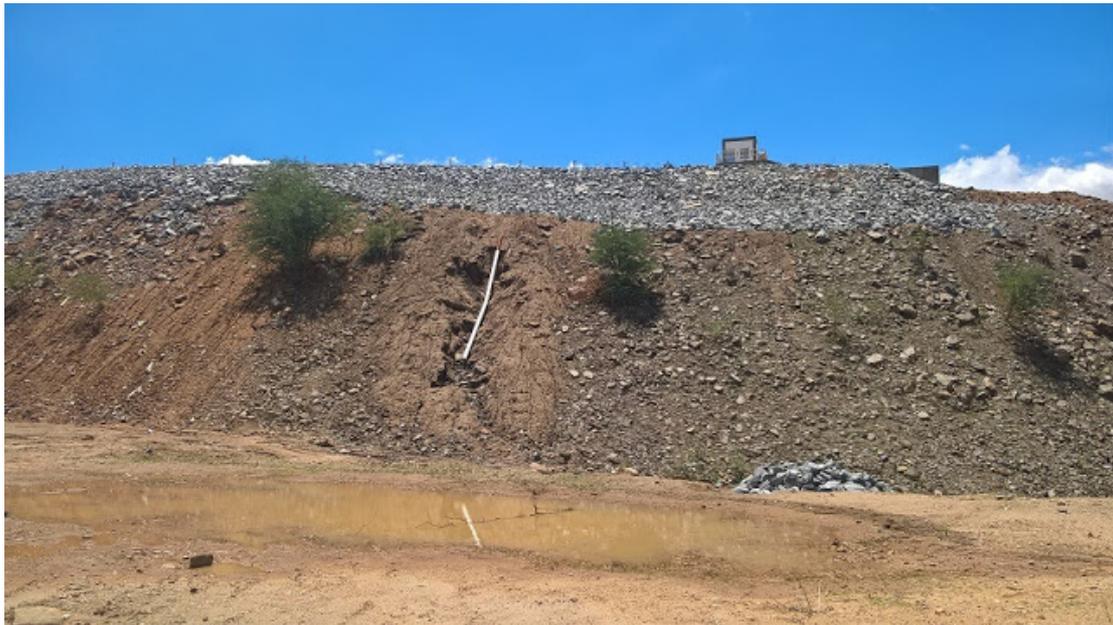
**Erosão afeta aterro do canal que sai da EBV-5 mesmo com pouca chuva (Foto: Francisco Sarmento)**
